## Kondisi Struktur Tower Baja Terdampak Kebakaran Melalui Inspeksi Secara Visual

**Abstrak.** Kebakaran bangunan dapat menurunkan kekuatan dan integritas struktur baja secara signifikan, sehingga evaluasi pasca kejadian menjadi krusial untuk menjamin keselamatan dan kelayakan bangunan. Penelitian ini bertujuan untuk mengevaluasi kondisi struktur tower baja pasca kebakaran melalui metode inspeksi visual. Sebanyak 35 elemen struktur diperiksa, meliputi kolom, balok, dan bracing, guna mengidentifikasi kerusakan akibat paparan panas. Hasil inspeksi menunjukkan bahwa 6 elemen (17%) berada dalam kategori Acceptable, 8 elemen (23%) Needs Attention, 5 elemen (14%) Not Acceptable, dan 1 elemen (3%) Not Applicable karena telah dilepas. Kolom baja umumnya tetap tegak tanpa deformasi, namun mengalami kerusakan pada lapisan pelindung (coating). Sebaliknya, sebagian besar balok kehilangan lapisan pelindung, terpapar langsung oleh api, menunjukkan gejala awal korosi, dan beberapa mengalami kerusakan berat seperti sobekan flens dan pemotongan. Temuan ini menegaskan pentingnya dokumentasi sistematis dan klasifikasi kondisi elemen sebagai dasar pengambilan keputusan teknis untuk perbaikan struktur

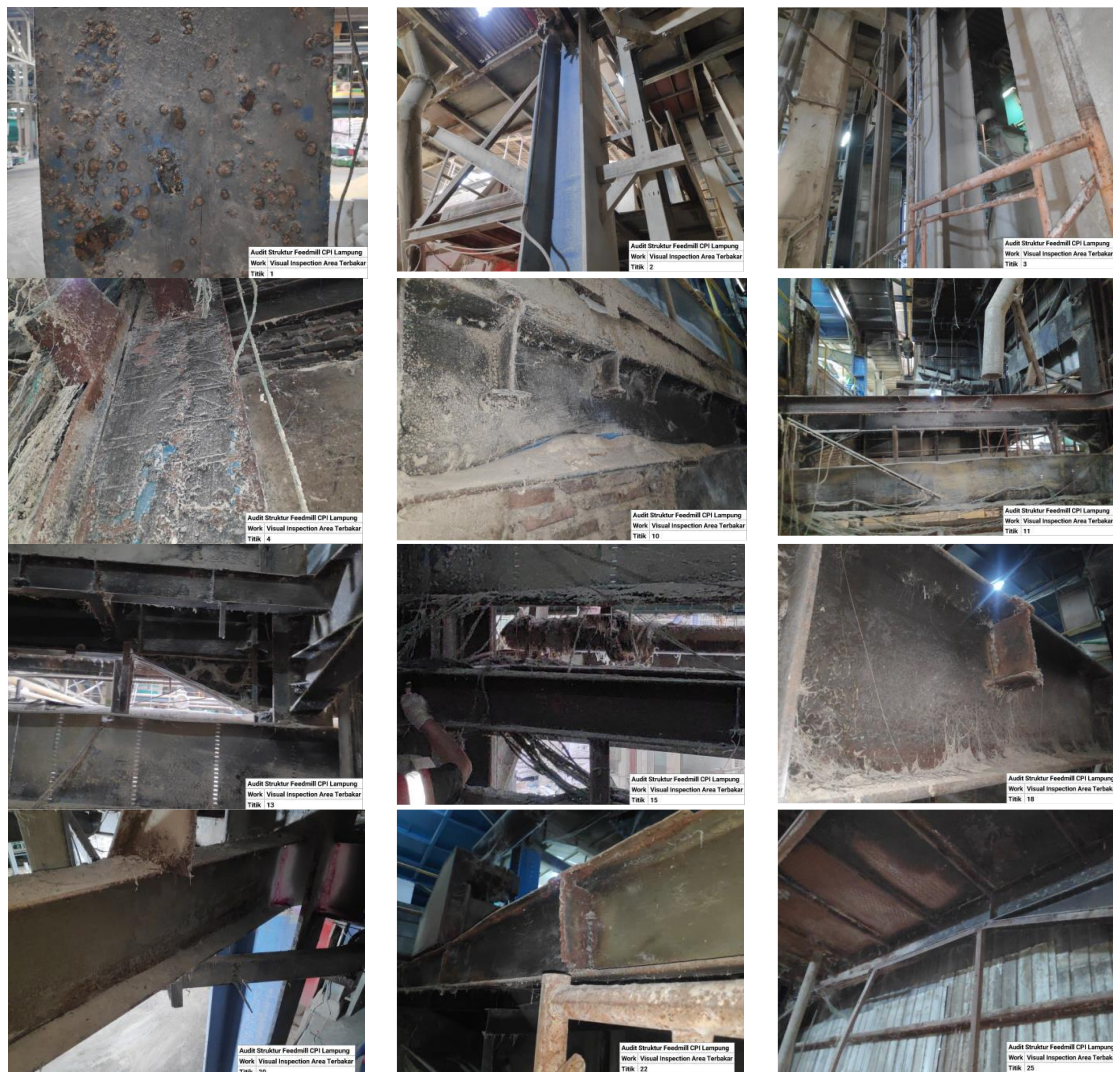
**Not Applicable (N/A):** Kategori ini mencakup elemen-elemen struktur yang tidak lagi ditemukan atau tidak relevan untuk dinilai karena telah dilepas atau dimodifikasi. Salah satu contoh ditemukan pada *Steel Pipe Bracing* di Titik 16 / As 7-8/D, yang dinyatakan tidak ada karena telah dilepas. Elemen ini tidak dapat dievaluasi lebih lanjut secara visual karena keberadaannya tidak terverifikasi di lapangan.

**Acceptable:** Elemen struktur dalam kategori ini secara umum menunjukkan kondisi fisik baik, tidak mengalami deformasi atau kerusakan serius, dan masih dapat digunakan sebagaimana fungsinya. Beberapa *Steel Column* pada berbagai titik (misalnya Titik 2, 3, 5, 6) dicatat dalam kondisi masih cukup baik, tanpa indikasi perubahan bentuk akibat paparan panas. Hal ini menunjukkan bahwa struktur kolom baja masih mampu menopang beban sebagaimana mestinya.

**Needs Attention:** Elemen dalam kategori ini menunjukkan indikasi kerusakan ringan atau potensi degradasi lebih lanjut yang memerlukan pemeliharaan atau monitoring berkala. Beberapa *Beam* dan *Column* terlihat mengalami kerusakan pada lapisan *coating* akibat terbakar, meskipun tidak menunjukkan deformasi struktural. Misalnya, Titik 1 dan 4 (kolom baja) serta Titik 19 dan 33 (lantai 2) termasuk dalam kelompok ini. Selain itu, *beam* di banyak titik (Titik 20–24) tidak memiliki *coating* dan mulai mengalami korosi, sehingga perlu ditindaklanjuti dengan pelapisan ulang atau tindakan pencegahan korosi lainnya.

**Not Acceptable:** Kategori ini diberikan kepada elemen-elemen struktur yang mengalami kerusakan serius dan tidak lagi layak secara struktural. Beberapa temuan mencatat bahwa elemen seperti *beam* dan *rafter* pada Titik 28, 30, dan 31 telah dipotong (*cutting*), sehingga tidak dapat lagi digunakan tanpa perbaikan atau penggantian total. Selain itu, kerusakan pada *beam* seperti sobekan pada flens baja (Titik 12) menunjukkan kerusakan mekanis yang serius dan perlu ditangani segera.

**Gambar 1.** Hasil inspeksi visual kondisi tower baja setelah kebakaran.

Berdasarkan hasil inspeksi visual Gambar 1 di atas terhadap elemen struktur tower baja setelah kebakaran, dapat disimpulkan bahwa sebagian besar kolom baja masih dalam kondisi cukup baik, tanpa indikasi deformasi struktural, meskipun lapisan *coating* mengalami kerusakan akibat paparan panas. Sebaliknya, banyak elemen balok (*beam*) ditemukan dalam kondisi tanpa lapisan pelindung, beberapa terpapar api secara langsung, mulai menunjukkan gejala korosi, dan bahkan ada yang mengalami kerusakan fisik serius seperti sobekan flens dan

pemotongan (*cutting*). Satu elemen *bracing* tercatat telah dilepas sehingga tidak dapat dinilai lebih lanjut.

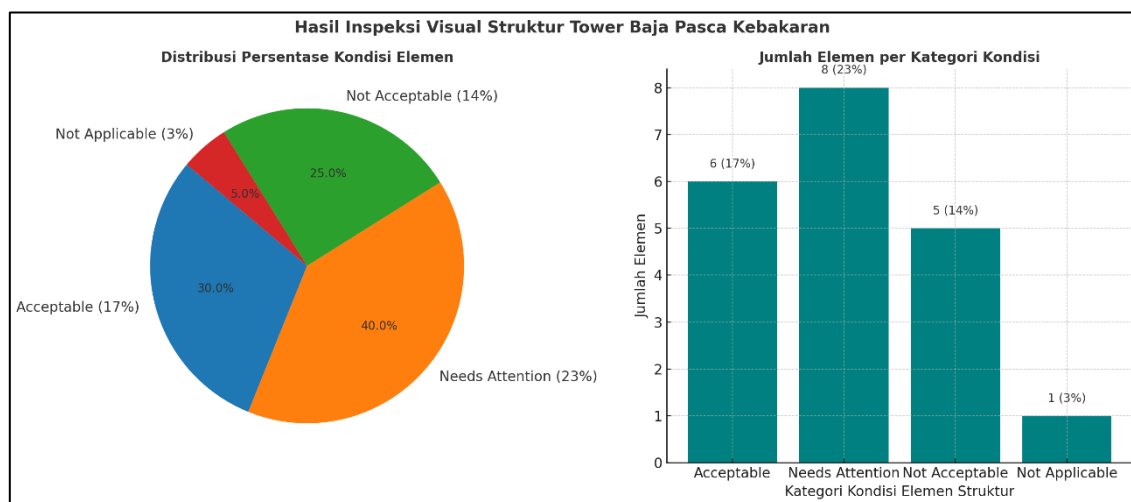
**Gambar 2.** Grafik hasil inspeksi visual kondisi tower baja setelah kebakaran.

Kondisi ini menunjukkan bahwa meskipun struktur utama sebagian masih stabil dan sebagian lagi memerlukan perbaikan seperti grafik **Gambar 2**, diperlukan perhatian serius terhadap elemen-elemen yang berpotensi melemah karena kehilangan perlindungan, serta tindakan perbaikan atau penggantian pada elemen yang telah rusak berat.
